物件名	住所	施主名	連絡先
-----	----	-----	-----

立面図			引渡し日	平成 年 月 日	検査項目 ・ホームズ・クォリティ ・完成検査 ・引渡し検査	点検別 ・3ヶ月点検 ・12ヶ月点検 ・24ヶ月点検
			点検日	平成 27 年 11 月 26 日

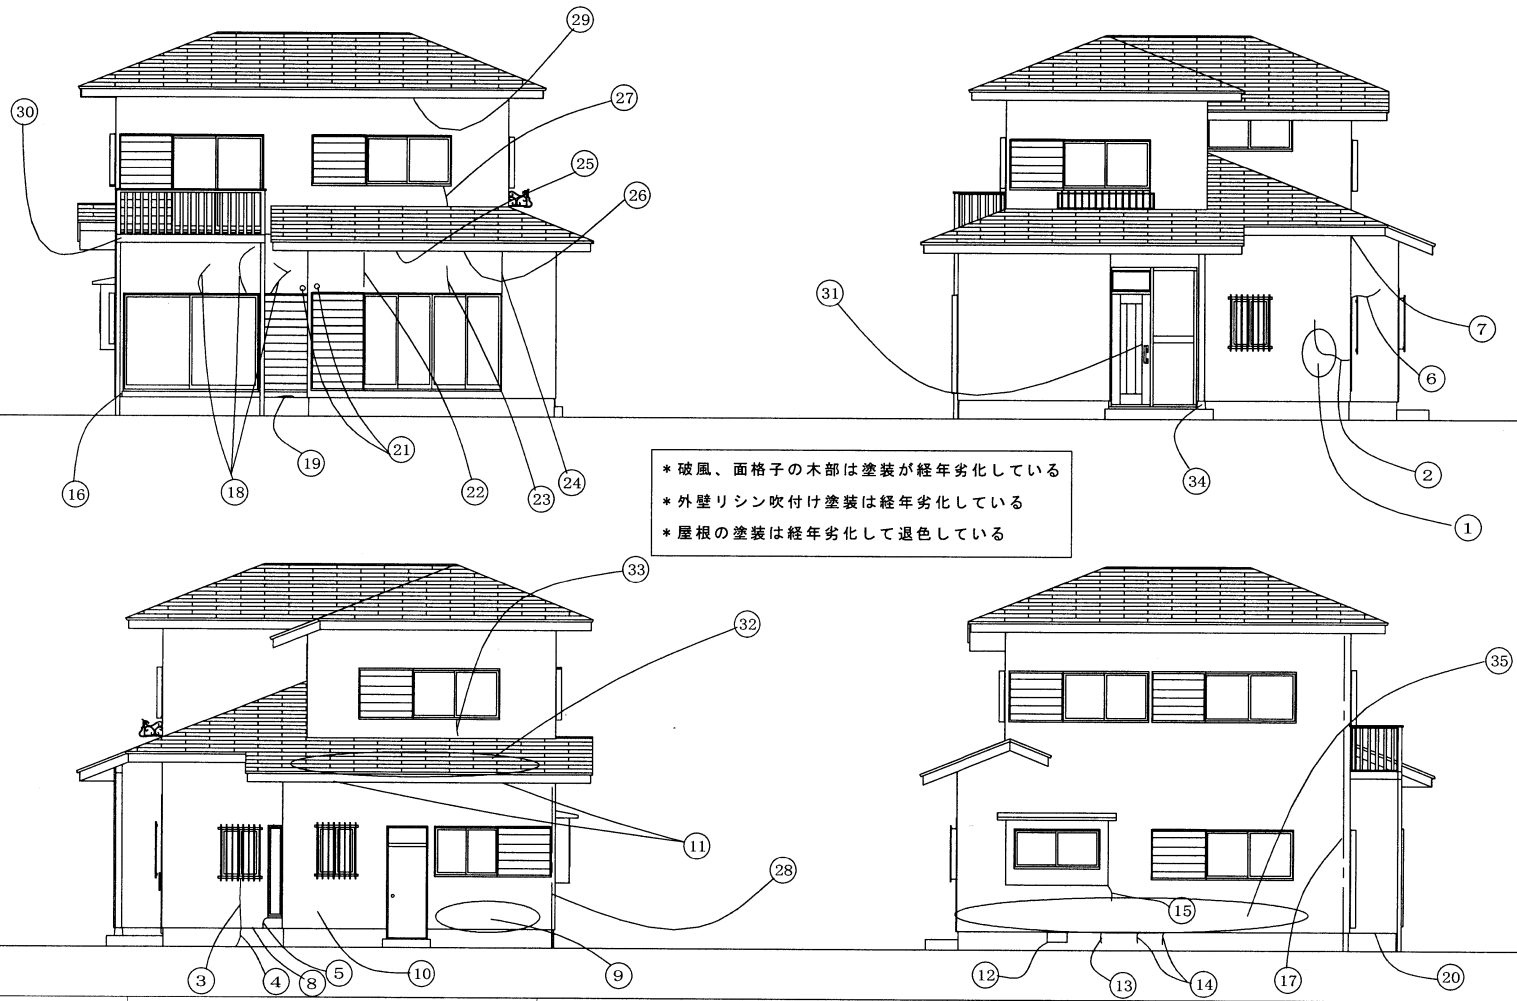
* 破風、面格子の木部は塗装が経年劣化している
 * 外壁リシン吹付け塗装は経年劣化している
 * 屋根の塗装は経年劣化して退色している

① 外壁モルタル浮き	⑧ 外壁吹付材剥がれ	⑮ 外壁モルタルクラック0.50mm	⑳ 外壁モルタル目地クラック1.80mm位	㉑ 軒裏換気口ハズレ
② 外壁モルタルクラック0.40mm	⑨ 外壁モルタルにカビ発生	⑯ 外壁モルタルクラック1.00mm	㉒ 外壁モルタル目地クラック0.50mm位	⑳ 軒裏換気口ハズレ
③ 外壁モルタルクラック1.90mm	⑩ ガス管固定金物サビ	⑰ タテ樋経年劣化による退色	㉓ 外壁モルタル目地クラック0.75mm位	㉒ 玄関ドアのドアチェック動作不良
④ 基礎モルタルクラック1.50mm	⑪ 軒裏換気口材が外れかけている	⑱ 外壁モルタルクラック1.20mm位	㉔ 軒裏換気口ハズレ	㉓ 全ての屋根雪止め金物サビ
⑤ 外壁モルタルクラック0.80mm	⑫ 基礎床下換気口出隅クラック及び浮き	⑲ 外壁モルタルクラック及び浮き	㉕ 外壁モルタルクラック0.25mm	㉔ 外壁モルタルクラック1.60mm
⑥ 外壁モルタルクラック0.90mm位	⑬ 基礎モルタルクラック0.95mm	㉖ 壁と基礎の取合いクラック	㉗ 外壁モルタルクラック0.25mm	㉕ 中脚部固定金物（鉄部）が腐食
⑦ 外壁モルタルクラック1.50mm	⑭ 基礎モルタルクラック0.65mm	㉘ エアコン穴に蓋無し	㉘ タテ樋の掴み金物勾配が逆	㉖ 外壁モルタルにカビ発生
